RAPPORT D'EXPERTISE RETROEXPERTISE

Référence BCA : 98925043

Marque : FIAT

Modèle : Dino Coupé

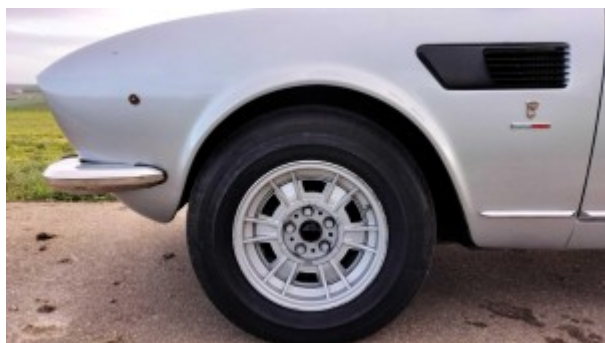
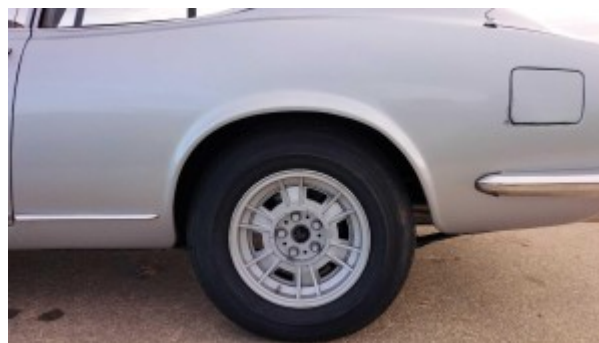
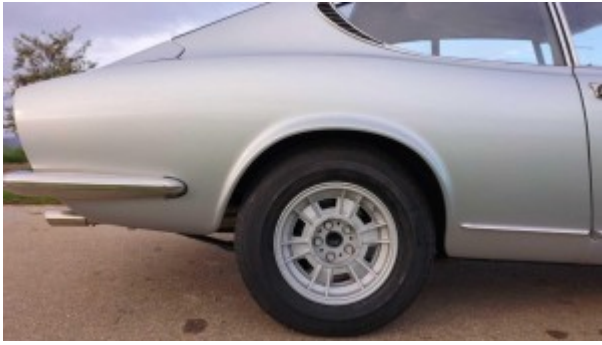
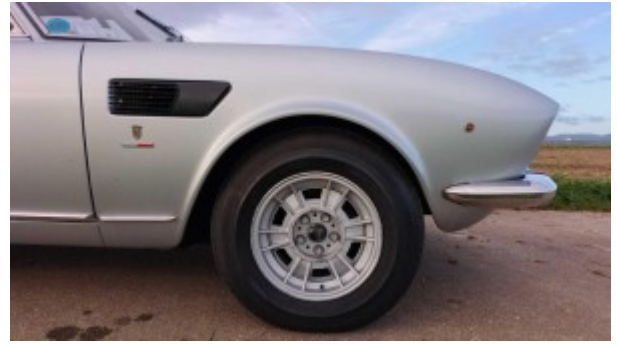
Les jantes en alliage du véhicule présentent des imperfections (rayures frottements et décollements de peinture par endroits).

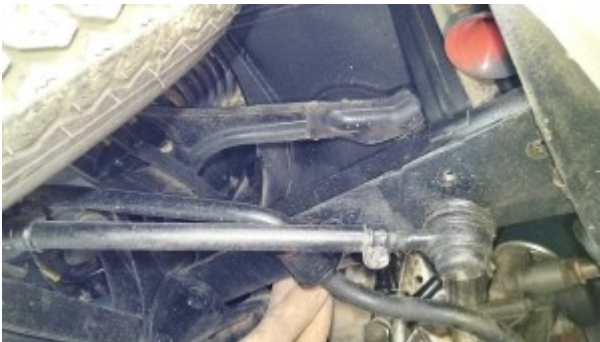
Longeron avant droit

Traces de chocs : Les longerons avant et arrière sont sans particularités ni traces de choc ou déformation.

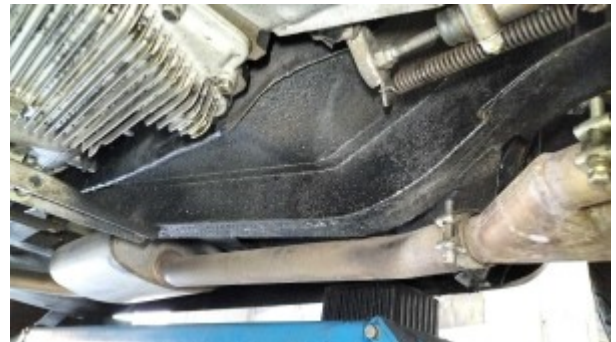
Longeron sous caisse gauche

Corrosion : L'ensemble du soubassement est protégé par un anticorrosion noir fin. Au vu de l'aspect globalement du dessous de caisse ce dernier est d'aspect sain.

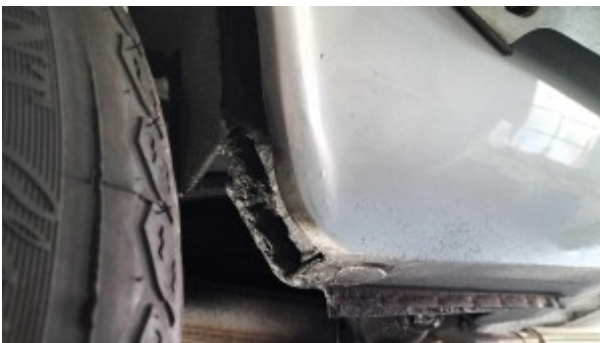
Aile arrière droite

La carrosserie du véhicule est dans un bon état global, la peinture présente des défauts d'aspect esthétique mineurs (rayures aile arrière droite, peinture trappe a essence endommagée et quelques petits impacts).

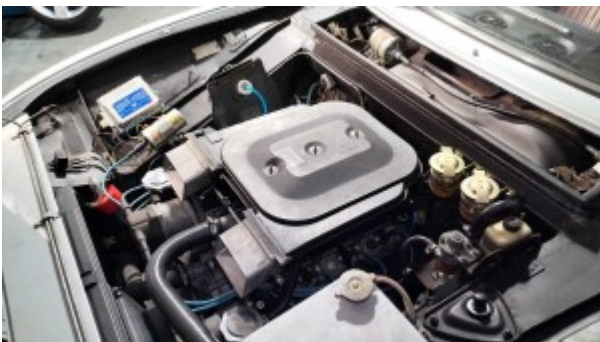
Moteur : Le Moteur démarre à chaud sans difficulté.
Le moteur porte le numéro 135b 000 0002129.
Suintement d'huile sur bas moteur et sur couvre culasse droit.

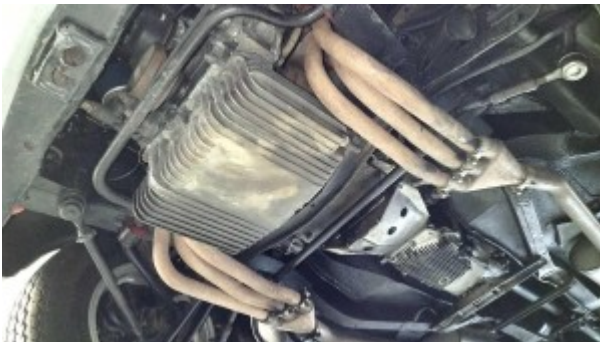
Vue inferieure ensemble motopropulseur

Boîte de vitesses : La boîte de vitesses mécanique à 5 rapports présente des traces de suintement d'huile.

Pont arrière : Suintement d'huile sur Pont arrière (courant et sans incidence).

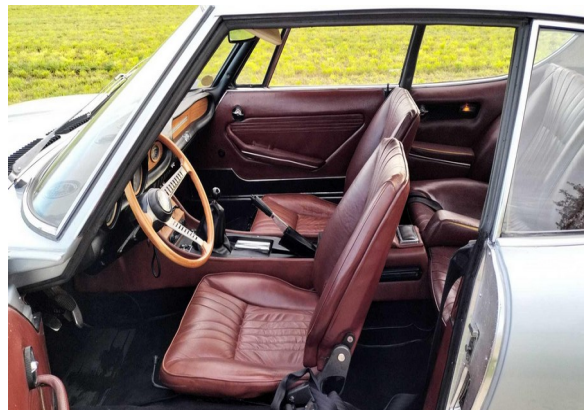
Siège(s) avant

L'instrumentation du véhicule est d'origine. Horloge non fonctionnelle, essuie glace non fonctionnels déchirure sur panneau de porte conducteur, sellerie en bel état avec toutefois quelques coutures des sièges a reprendre.

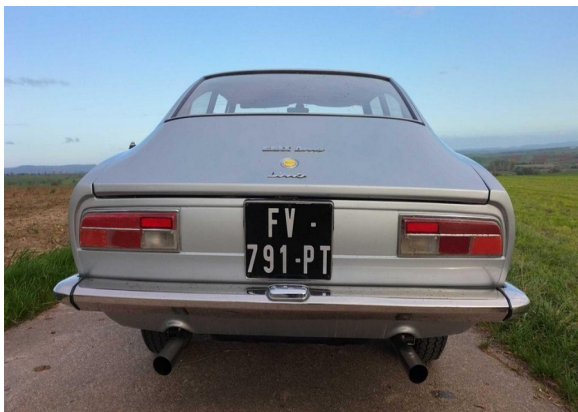
Vue arrière

Les optiques avant sont en bon état. Les feux de signalisation arrière sont endommagés et fissurés et seraient à remplacer.
