RAPPORT D'EXPERTISE RETROVALEUR

Référence BCA : 99539268

Marque : FIAT

Modèle : 124

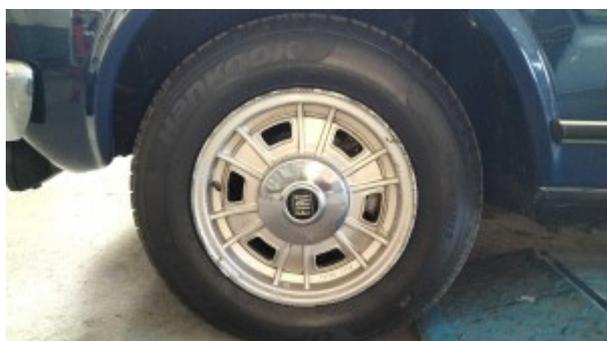
Roue avant gauche

Les 4 jantes sont dans un état moyen avec défauts d'aspect esthétique. Les pneumatiques sont datés de l'année 2018.

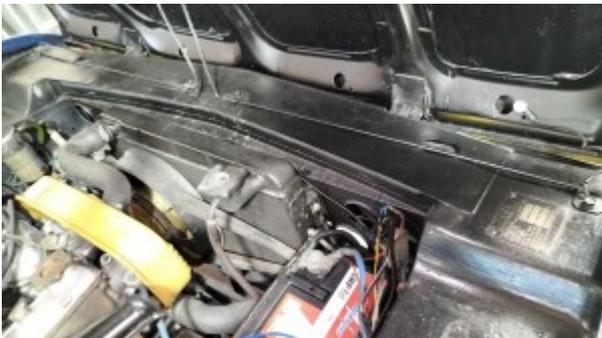
Face avant.

Corrosion : L'ensemble du soubassement est traité par un épais anticorrosion noir de type blackson ne permettant pas de nous prononcer sur l'état de corrosion. La partie avant inférieure de la face avant présente de la corrosion perforante apparente. Corrosion longeron avant gauche en partie inférieure au niveau des feuillures. Corrosion longeron avant droit sous le bac à batterie. Corrosion bas de porte passager.

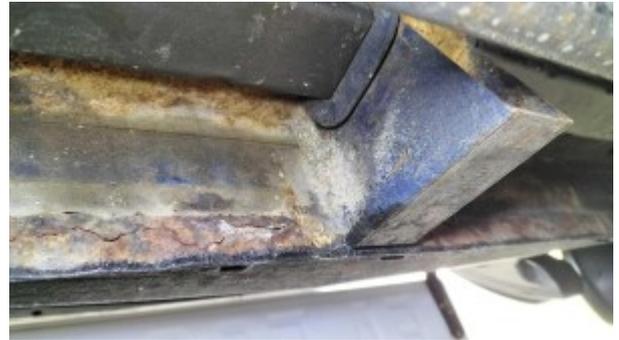
Corrosion face avant

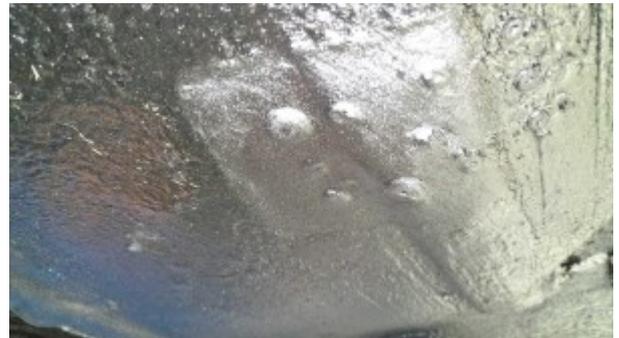
Carrosserie : La carrosserie du véhicule est dans un état moyen. Le plancher sous caisse présente des traces de réparation artisanale en partie centrale.

Traces de reparations au niveau du plancher

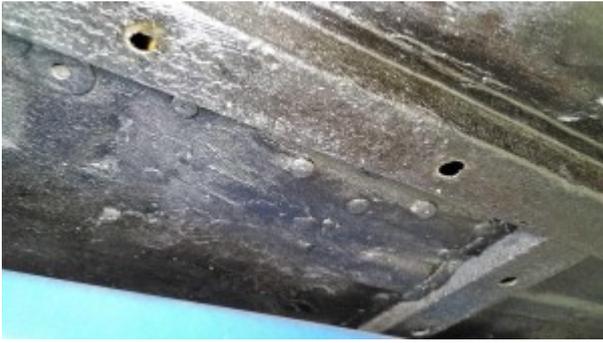
Réparations plancher sous caisse.

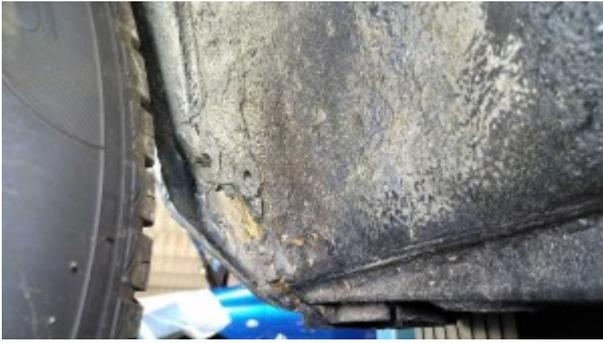
Traces de réparations passage de roue avant droit

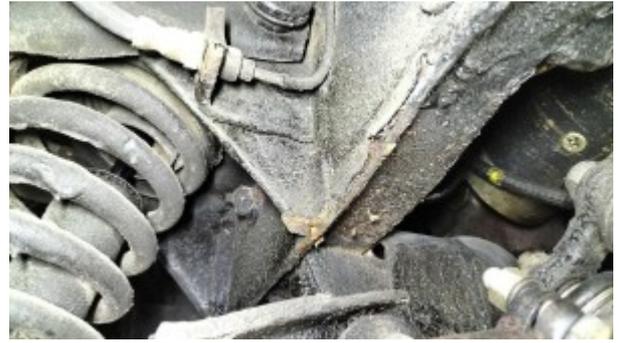
Traces de corrosion feuillures brancard avant gauche

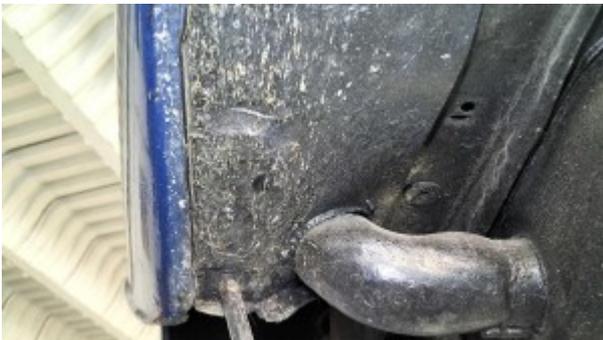
traces de réparation passage de roue arrière gauche.

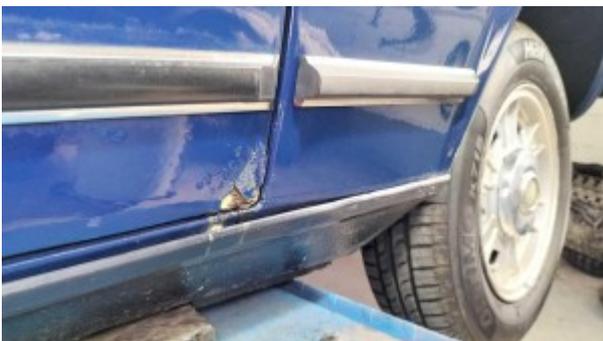
Corrosion bas de porte passager

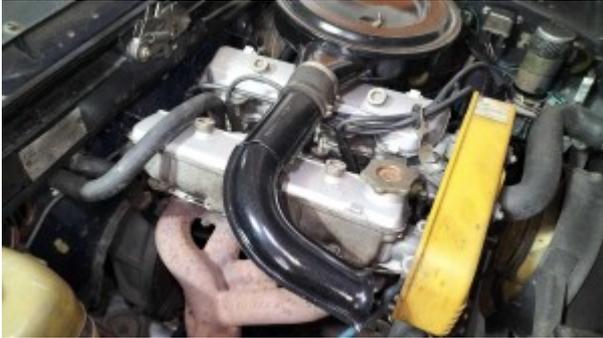
Moteur : Moteur 1600cm3 suintement de liquide de refroidissement sur la pompe à eau. Suintement d'huile sur carter d'huile moteur.

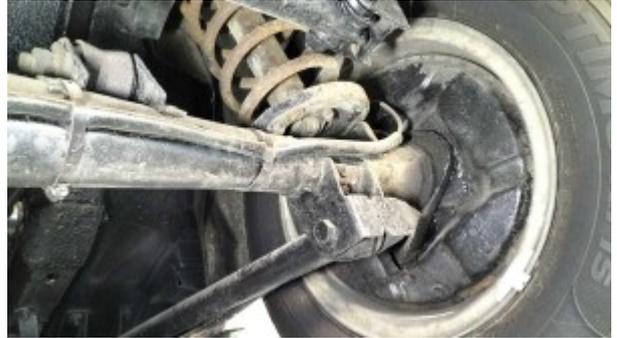
pont arrière coté droit.

Pont arrière : Fuites d'huile sur carter de pont arrière.

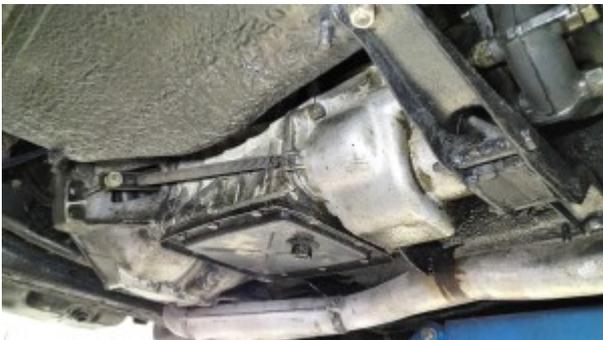
Boîte de vitesses : Boite de vitesses mécanique. Suintement d'huile sur la boîte de vitesses et sur le pont arrière.

Fuite d'huile boite de vitesses

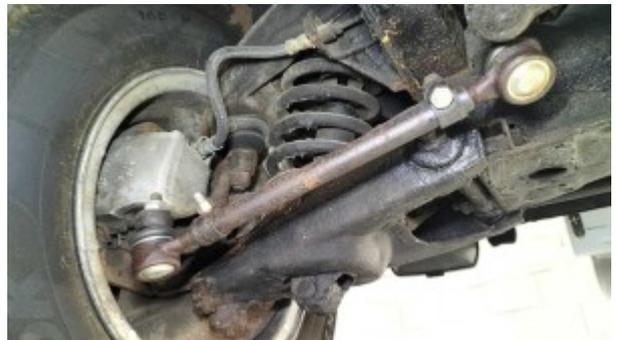
1/2 train avant gauche

Trains roulants : Les éléments de liaison au sol dans un état moyen (corrosion de surface, silent blocs craquelés).

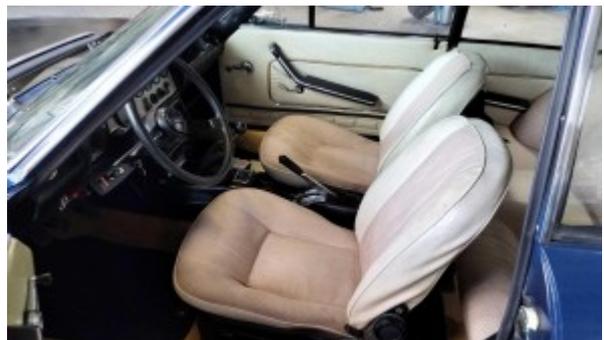
Siège(s) avant

La sellerie du véhicule est dans un état moyen avec déchirures assise conducteur et déformations des panneaux de portes.
