RAPPORT D'EXPERTISE RETROVALEUR

Référence BCA : 99539268

Marque : FIAT

Modèle : 124

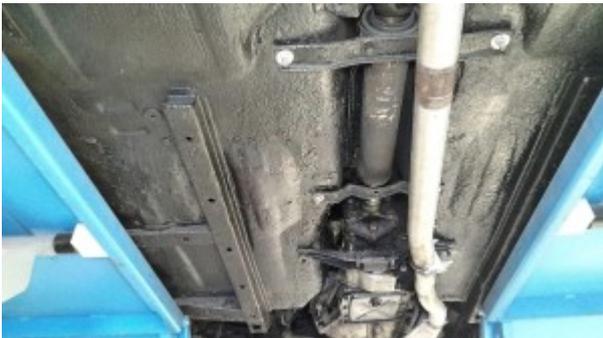
Vue inférieure soubassement arrière.

Corrosion : L'ensemble du soubassement est traité par un épais anticorrosion noir de type blackson ne permettant pas de nous prononcer sur l'état de corrosion. La partie avant inférieure de la face avant présente de la corrosion perforante apparente. Corrosion longeron avant gauche en partie inférieure au niveau des feuillures. Corrosion longeron avant droit sous le bac à batterie. Corrosion bas de porte passager.
